RAPPORT D'ENQUÊTE MARITIME
M01N0020

ENVAHISSEMENT ET NAUFRAGE

DU CREVETTIER-USINE *FAME*
À 120 MILLES MARINS AU NORD-EST DE BELLE ISLE
TERRE-NEUVE ET LABRADOR
LE 19 AVRIL 2001

Rapport numéro M01N0020

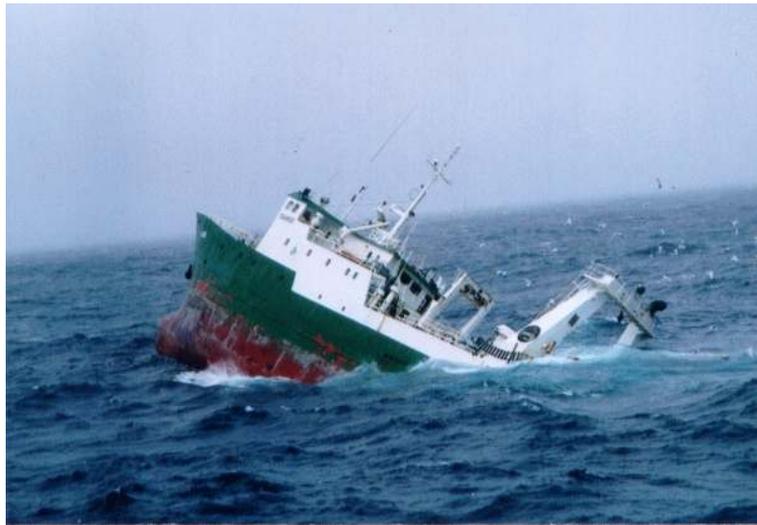
Photo 2. Le *Fame*, gîte prononcée

À cause de l'enfoncement croissant de l'arrière, l'eau embarquée a franchi la hiloire de la porte du tambour du puits des machines, refluant immédiatement sur le côté tribord de la salle des machines du navire incliné. L'eau accumulée dans la salle des machines a encore accru la différence et la gîte, et le phénomène s'est amplifié jusqu'à ce que le pont supérieur soit complètement immergé sur la hanche tribord (voir la photo 2).

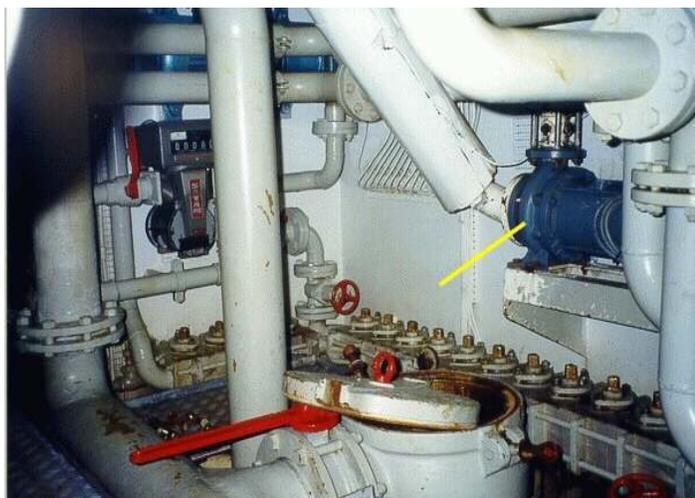
Selon les deux mécaniciens qui ont pénétré dans la salle des machines à plusieurs reprises après la panne de courant, la seule pièce d'équipement qui semblait endommagée était la pompe à frigorigène de secours (tribord). Celle-ci semblait s'être disloquée ou avoir explosé. Même si la pompe n'était pas utilisée lorsqu'elle a fait défaut, ses soupapes d'isolement étaient restées ouvertes et lorsque la pompe s'est brisée, la totalité du frigorigène s'est échappée dans l'atmosphère.

Photo 3. Pompe à frigorigène de bâbord

Le naufrage du navire a empêché de récupérer la pompe à frigorigène de tribord et il a été impossible de déterminer la cause de sa défaillance. Il n'existe pas de photo de la pompe. La photo 3 (prise avant l'événement) représente la pompe de bâbord, d'un modèle semblable.

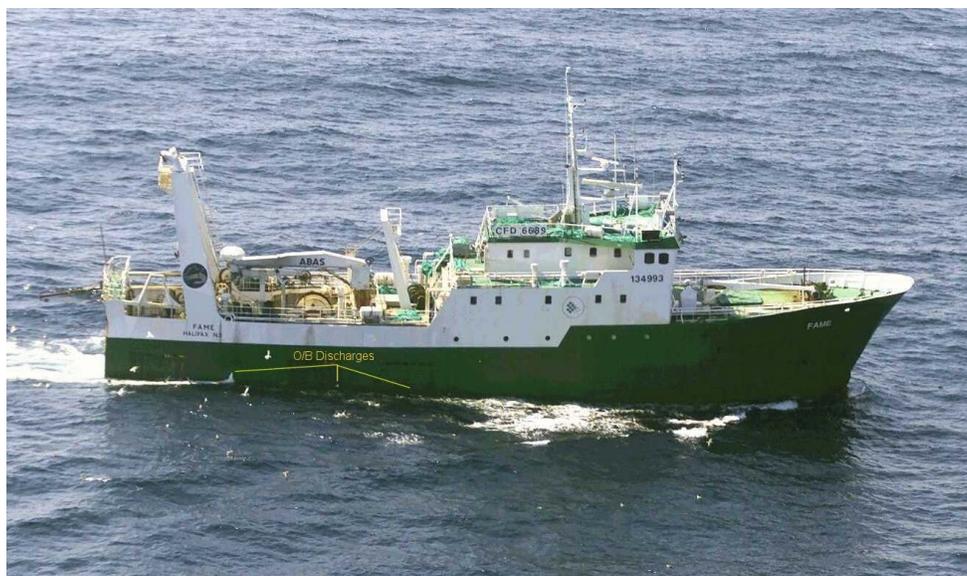
Lorsque les pompes ont cessé de fonctionner, il est probable que des débris de poisson et d'autres déchets qui restaient dans les canalisations sont restés coincés dans les vannes d'évacuation antiretour, empêchant celles-ci de fonctionner librement. L'absence de boucles anti-siphon dans les conduites de refoulement des pompes en amont des vannes de coque a aussi dû contribuer à la pénétration d'eau sur le pont-usine par les vannes.

Les vannes d'évacuation à la mer étaient placées au-dessus du pont-usine et relativement près de la ligne d'eau de fonctionnement, de sorte qu'alors que le navire était en eau calme avec une gîte de trois ou quatre degrés sur tribord, les vannes se trouvaient au-dessus du niveau de la mer. La situation est demeurée inchangée et la gîte, de même que l'assiette, du navire n'ont pas varié pendant les quelques 13 heures suivant la première panne de courant qui a privé le navire de ses pompes, et il semblerait que le navire n'ait pas embarqué une quantité d'eau importante pendant cette période.

Photo 4. Vannes d'évacuation à la mer

des vannes d'évacuation partiellement bouchées et inefficaces, conjuguée avec l'interruption de l'alimentation en électricité des pompes, a provoqué le début et l'accélération de la pénétration d'eau de mer sur le pont-usine, laquelle a fini par causer le naufrage du navire.
